INSTITUT FÜR BAUSTOFFKUNDE UND STAHLBETONBAU
 DER TECHNISCHEN UNIVERSITÄT BRAUNSCHWEIG
 DIREKTOR: PROF. DR.-ING. K. KORDINA

Betr.: F.A. 11.403

"Durchführung von Großversuchen zur Ermittlung von Materialkennwerten beim Abbruch einer Spannbetonbrücke (BAB bei Wenden) "

Kurzfassung der Untersuchungsergebnisse

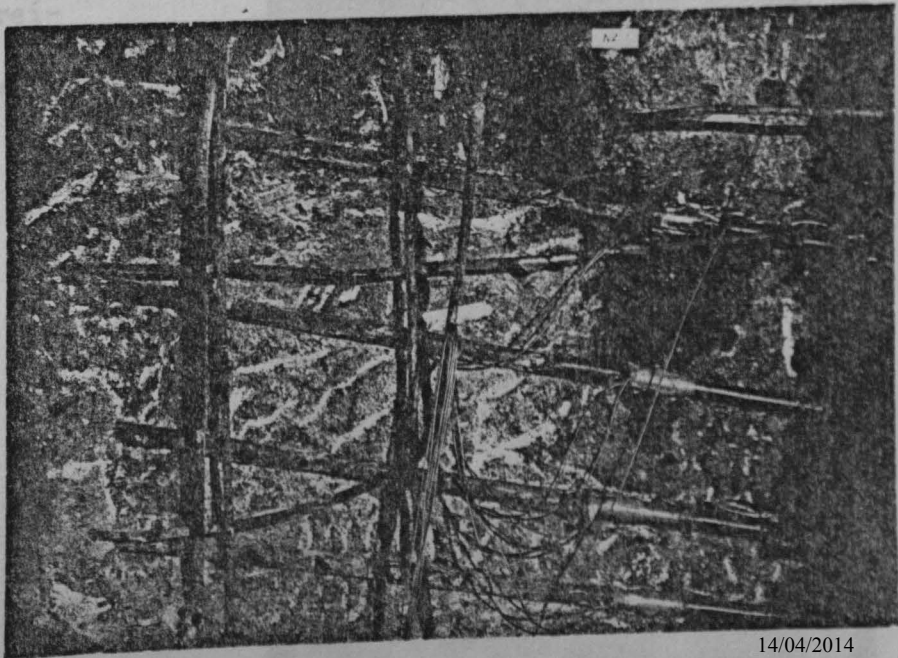
Bild 31 :

Rückdehnungsmessungen an den 4 übereinanderliegenden Spannstählen. Die Dehnmeßstreifen sind mit einer Dichtungsmasse abgedeckt. Oben rechts im Bild ist ein Loch mit ca. 24 mm ϕ gebohrt, um im Betoninnern die Temperatur messen zu können.

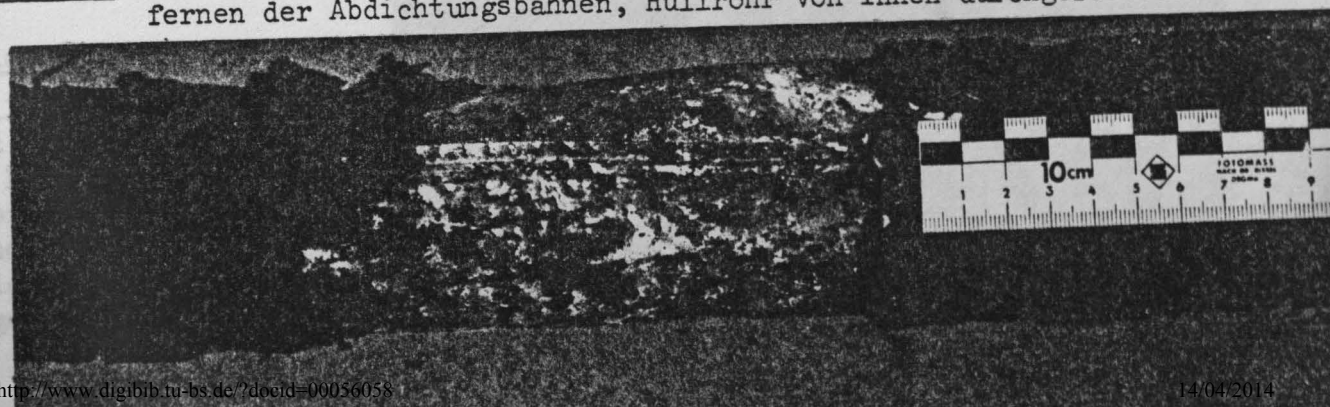
Bild 12 : Hüllrohr im Bereich der Spanngliedkopplung nach bereichsweise Entfernen der Abdichtungsbahnen, Hüllrohr von innen durchgerostet.
